## Восстановление головки блока цилиндров двигателя

А. Н. НОВИКОВ, В. В. ЖУКОВ (Орловский государственный технический университет)

*Приведен анализ износного состояния, описаны технология и оборудование для восстановления головки блока цилиндров двигателя ЗМЗ-53 с последующим упрочнением способом микродугового оксидирования (МДО) плоскости прилегания. Коррозионная стойкость увеличилась более чем в 3 раза.*

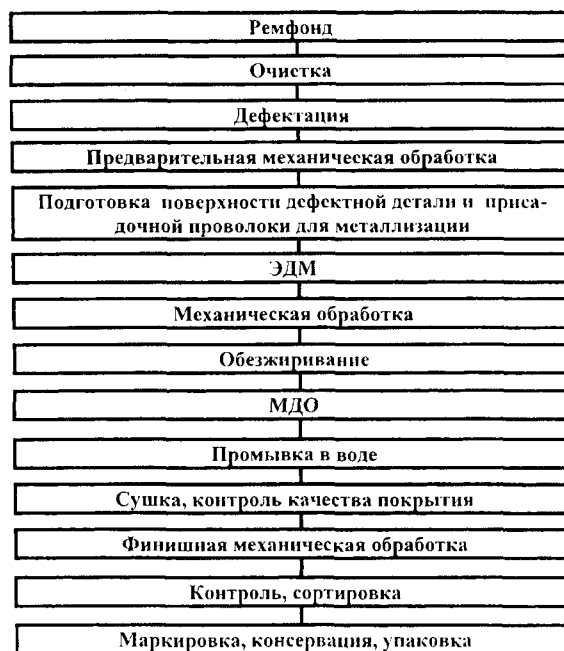
Структурная схема технологического процесса восстановления электродуговой металлизацией (ЭДМ) с последующим упрочнением МДО плоскости прилегания головки ГБЦ ЗМЗ-53

Головки, поступающие в ремонт, тщательно очищают от грязи, нагара и накипи с помощью шабров и щеток. После механической очистки остатков жиров и масел загрязнения с деталей и присадочной проволоки удаляют обезжириванием органическими растворителями или водными растворами синтетических моющих средств.

Очищенные детали подвергают дефектации, определяя износ плоскости прилегания. После дефектации изношенную деталь готовят для металлизации, осуществляя механическую обработку на вертикально-фрезерном станке 6М12П до выведения следов изнашивания, а затем в закрытой камере струей воздуха, содержащей корунд и стальную колотую дробь. Давление воздуха при обработке в за-
